# ALP Austria

Programm zur Sicherung und Entwicklung der alpinen Kulturlandschaft

## Almwirtschaft und Schutzfunktion

2006

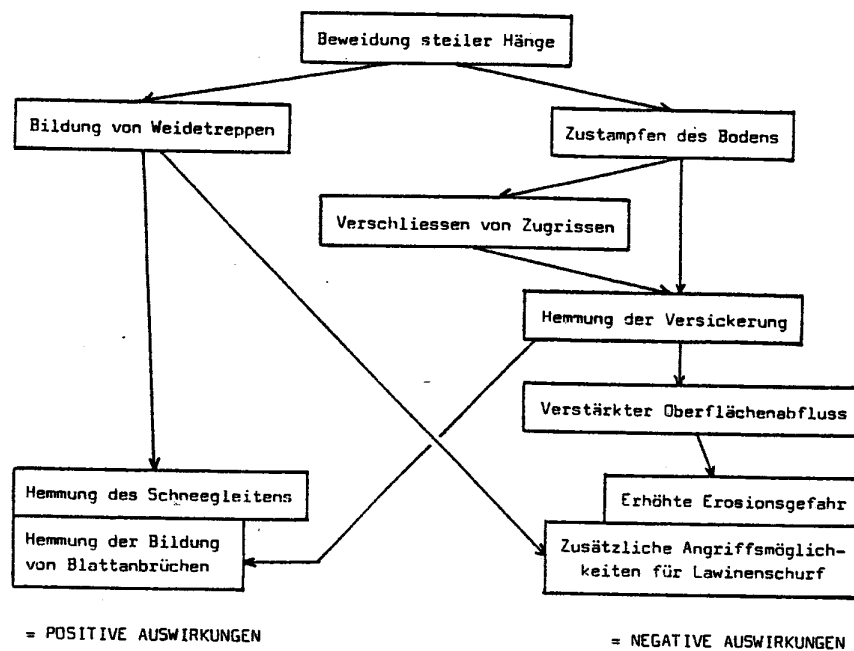
Abb.2: Auswirkung des Viehtritts auf Erosion und Denudation. (Kienholz 1975 in Hilgers 1985/86)

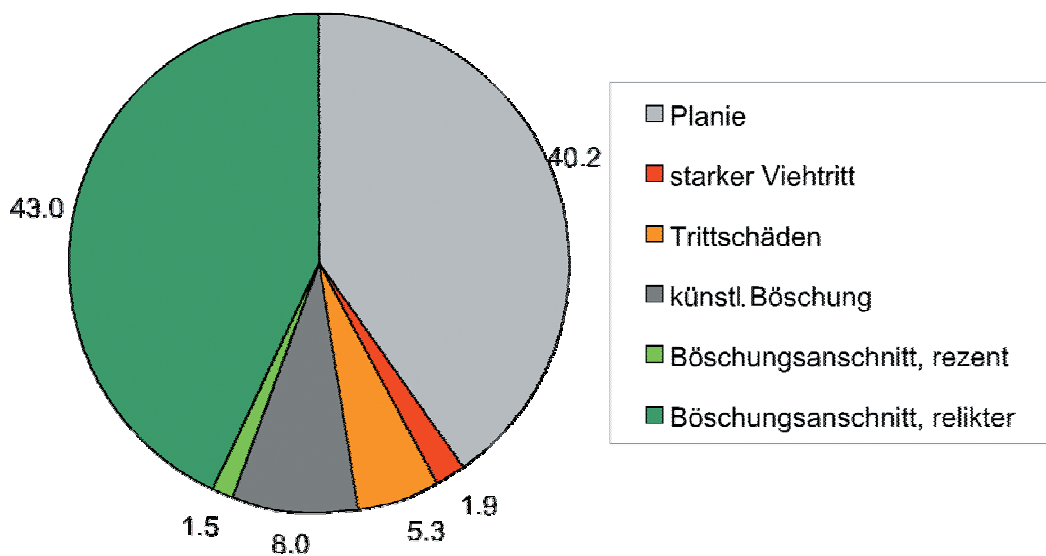
Abb.5: Bewirtschaftung und Erosion Waltner Bergmähder (Tasser, Tappeiner, Cernusca 2001)

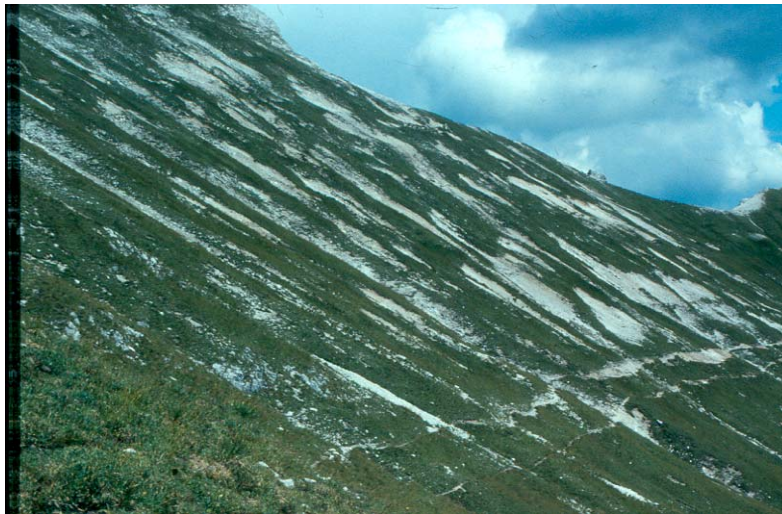
Abb.7: Blaikenbildung nach Extensivierung

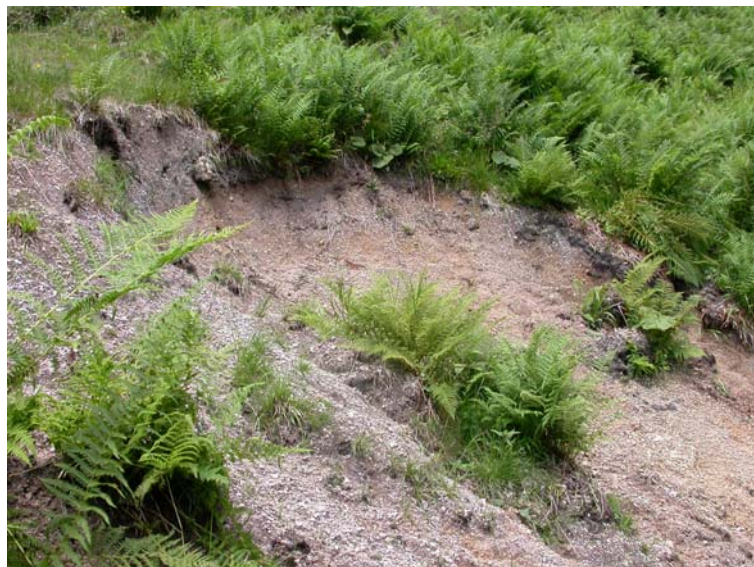
Abb.8: Nach der Nutzungsauffassung einer Almweide sind Farne aufgekommen und es kommt zur Blaikenbildung.

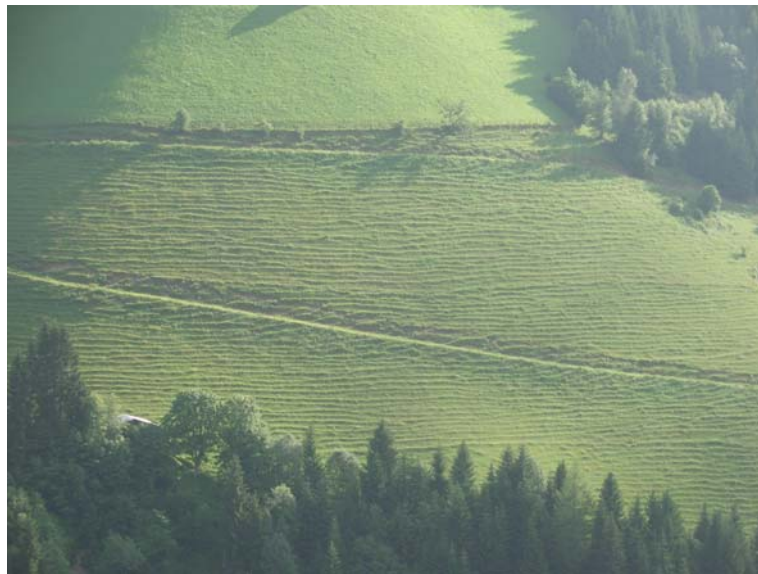
Abb.9: Viehgangeln 1 (Foto Legner)

Das Bild zeigt oben eine Bergmahd und unten eine Weide mit Viehgangeln. Durch das regelmäßige Abmähen der Bergwiese wird das Gras kurz gehalten. Dies bewirkt eine größere Rauigkeit der Hangfläche und die Gefahr des Schneegleitens wird verringert. Auch in der Weide wird das Abgleiten des Schnees durch die Ausbildung einer ausgeprägten Terrassierung der Hänge mit Viehgangeln auch bei Hangneigungen von 30-35° reduziert. Sollte die Bewirtschaftung der Bergmahd oder der Weide aufgelassen werden, bildet sich langhalmiger, überständiger Graswuchs, der bei Schnee an den Boden gepresst wird. Das am Boden aufliegende Gras ergibt einen dichten Filz. Das Oberflächenwasser kann rasch abfließen, die Bodenunebenheiten werden ausgeglichen und erzeugen eine ideale Gleitfläche der Schneedecke.

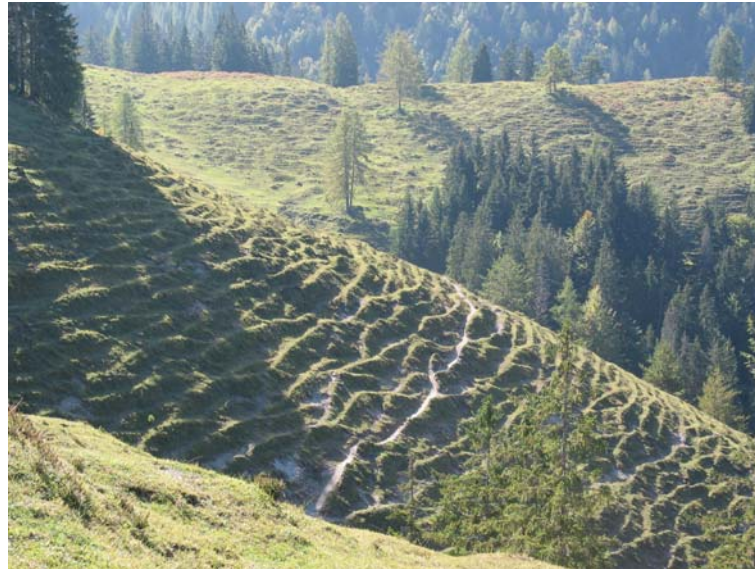
Abb.10: Viehangeln 2 (Foto Legner)

Die Viehangeln können nicht nur den Hang stabilisieren. Bei Überbeweidung, bei schlechten Bodenverhältnissen (zu seichtgründig, zu nasse Standorte) wird die schützende Vegetationsdecke gelockert. Der Boden wird bei Starkniederschlägen weggeschwemmt. Dies bedeutet auch ein Verlust an Weidefläche. Durch Wiedereinsaat, geringer Weidedruck, etc. könnte dieser Hang saniert werden.

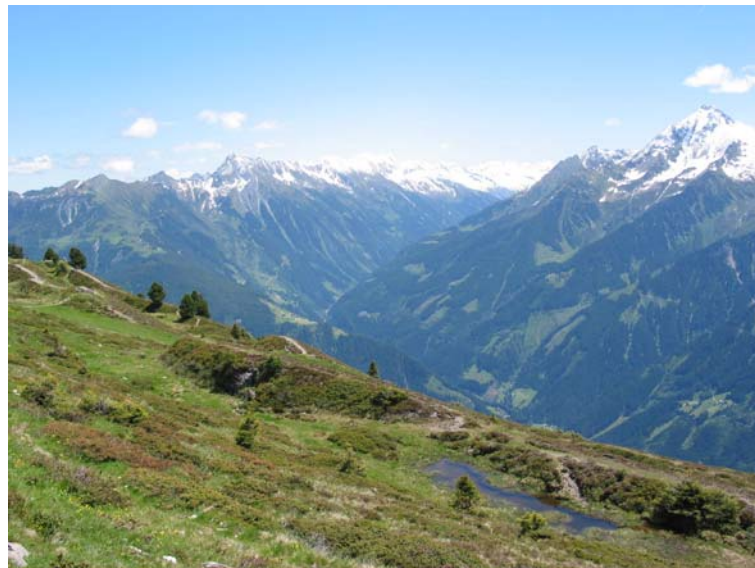
Abb.11: Die Vielfalt der Almweiden 1 (Foto Legner)

Die Almweiden sind nicht ausschließlich reine Intensivweiden. Wie das Bild zeigt, besteht diese Weide nicht nur aus grasartigen Pflanzen, sondern auch aus Zwergsträuchern, vereinzelt kleineren Nadelbäumen, etc. Das Gelände ist kupert. Das Niederschlagswasser fließt nicht wie auf einer Planie größtenteils oberflächlich ab, sondern wird in Rinnen und kleineren Becken zurückgehalten. In der Zwergstrauchvegetation kann das Niederschlagswasser gut versickern.

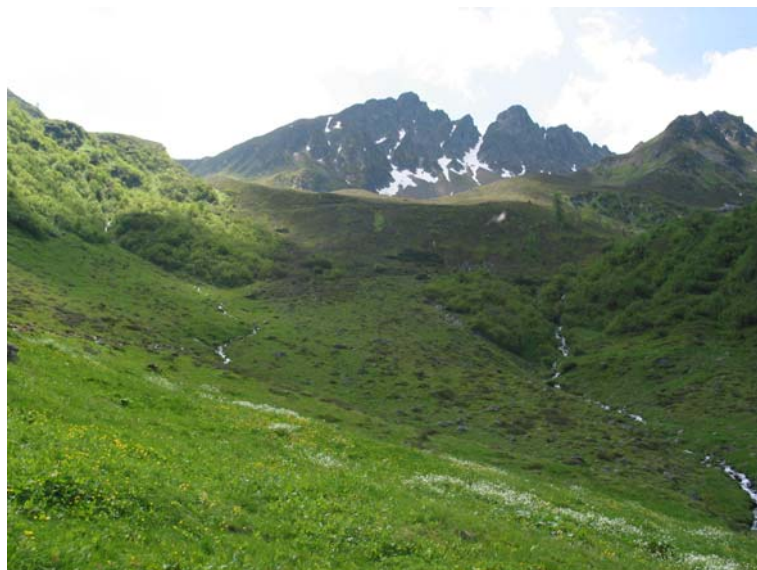
Abb.13: Die Vielfalt der Almweiden 3 (Foto Legner)

Der ganze Talkessel ist als almwirtschaftlich genutzte Fläche ausgewiesen. In vorderen Bildbereich befindet sich eine Fettweide. Links und rechts an den Steiflanken sehen wir das Aufkommen von Grünerlen, die den Hang mit ihren Wurzeln stabilisieren und mittels Transpiration entwässern. Zur Felsregion kommen Zwergsträucher auf, welche ebenfalls den Boden lockern und somit kann mehr Niederschlagswasser im Boden aufgenommen werden.

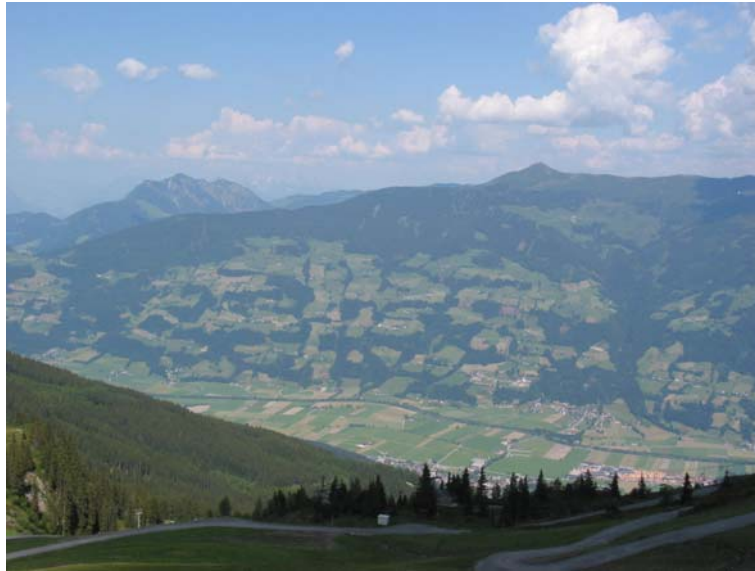
Abb.14: Die Vielfalt der Almweiden 4 (Foto Legner)

Dieses Bild zeigt das vordere Zillertal mit seinen Berghöfen, Asten und Almen. In den Grabeneinhängen und Steiflanken wurde der Wald belassen. Landwirtschaftlich genutzt werden standsichere und wenig erosionsanfällige Hänge.

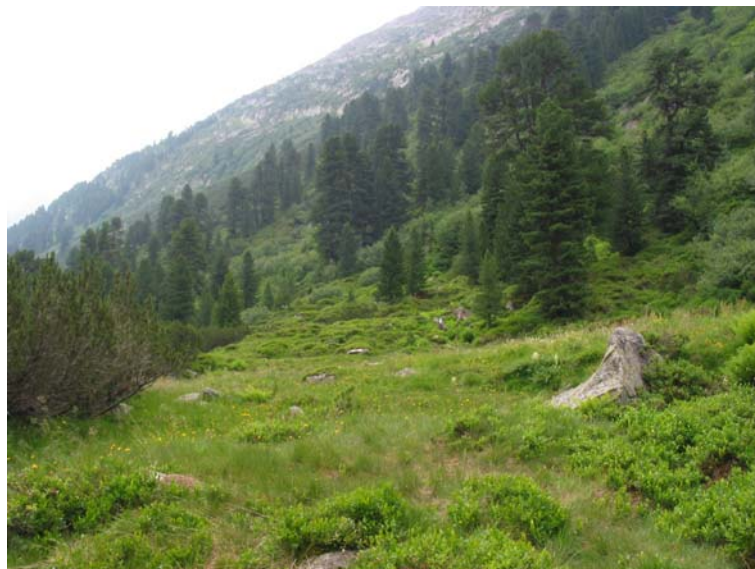
Abb.15: Die Vielfalt der Almweiden 5 (Foto Legner)

Auf den almwirtschaftlich genutzten Flächen gibt es auch den Almwald (Strukturvielfalt). Er wirkt sich nicht nur positiv auf das Oberflächenwasserhaushalt aus. Er ist auch Speicher vom gesunden Trink- und Tränkwasser. Der Almwald bietet Schutz vor Lawinen, Steinschlag, und Wind und dient auch als Unterstand bei Hitze und Unwetter für das Weidevieh.

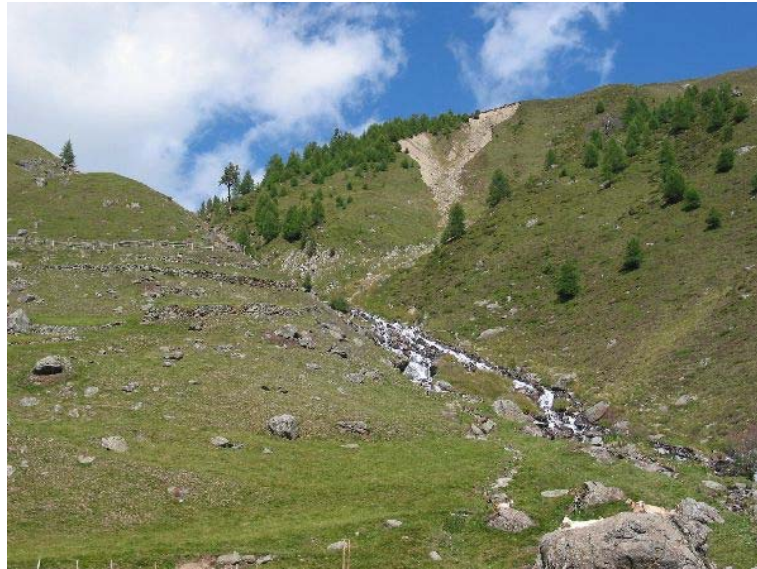
Abb.16: Die Vielfalt der Almweiden 6 (Foto Legner)

Rechts im Bild sieht man eine Erosionsfeile (Erosionsanbruch) im Almbereich. Links im Bild erkennt man Alpterrassen. In langen, steilen Hängen bieten die Terrassen willkommene Ruhepunkte für das Weidevieh. Erosionserscheinungen wie Schneegleiten, erhöhter Oberflächenwasserabfluss bei Starkniederschlagsereignissen werden vermindert.

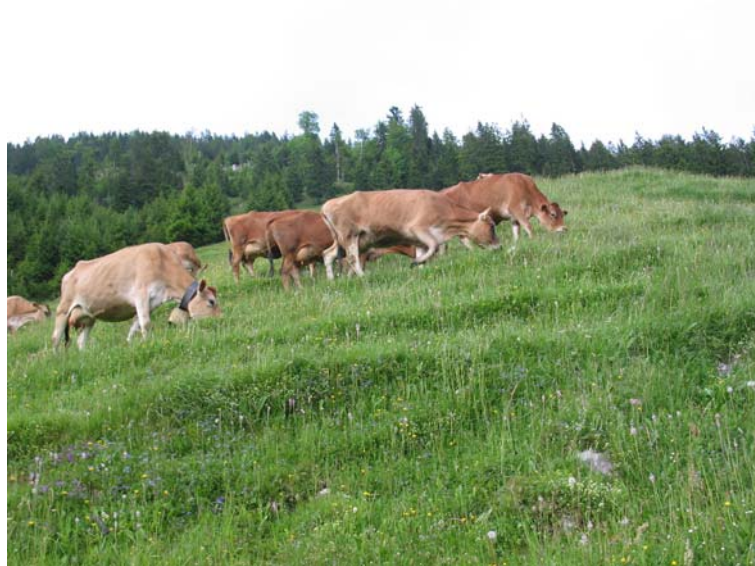
Abb.17: Durch Beweidung mit leichteren Tierrassen (z.B.: Grauvieh, Tuxer Rind, Jersey, etc.) wird die Almweide nicht so stark verdichtet. Es kann somit weniger Bodenerosion entstehen. (Foto Legner)

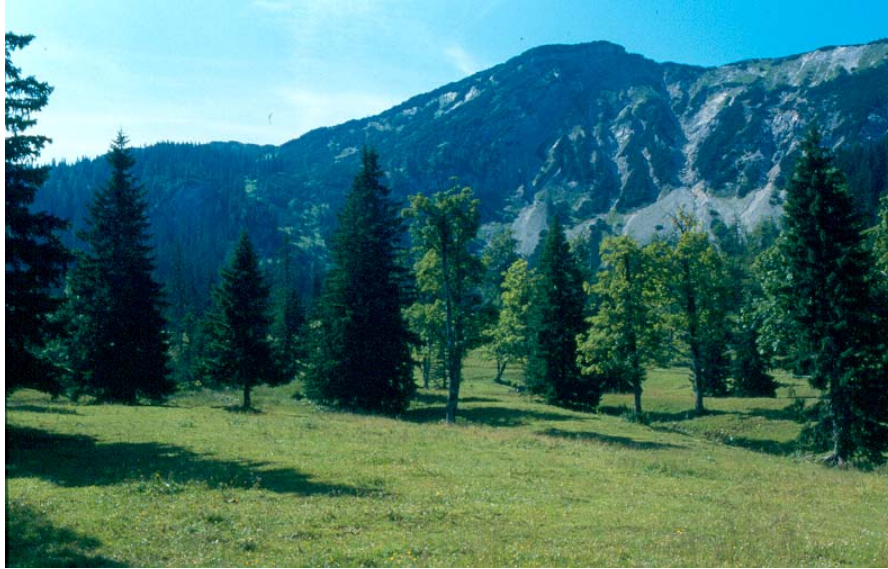
Abb.18: Nach einer Wald-Weide-Neuordnung sind stabile Baumgruppen und Einzelbäume erhalten geblieben. Sie bieten Schutz vor Wind- und Wassererosion und dienen als Unterstand für das Weidevieh.

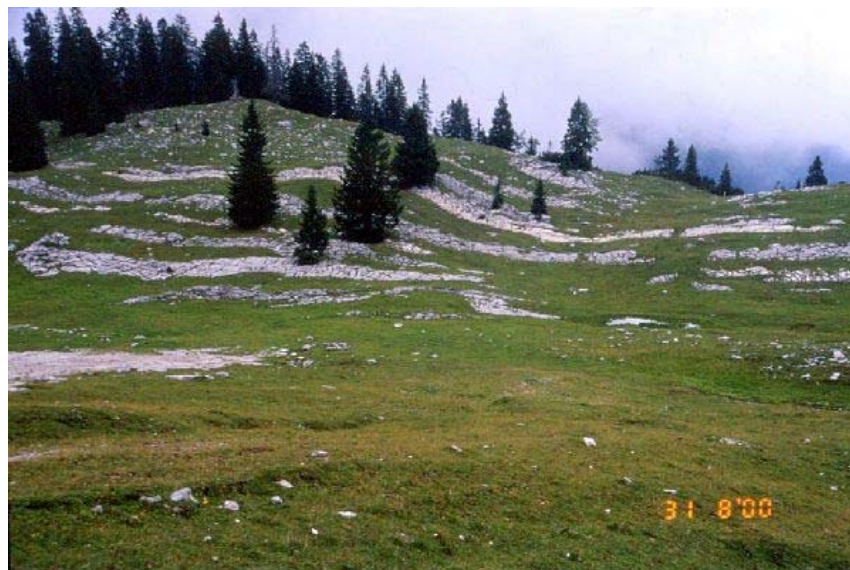
Abb.19: Erosionserscheinungen innerhalb einer Almfläche. Solche Erosionserscheinungen können durch die Wahl eines falschen Standortes einer Weidefläche ausgelöst werden. (Foto Legner).

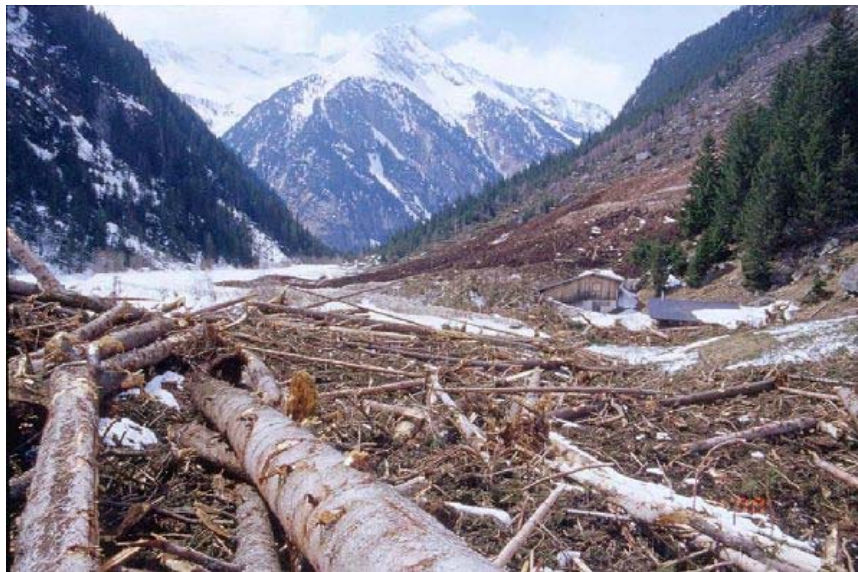
Abb.20: Von einer Lawine zerstörte Almfläche.(Foto Legner).

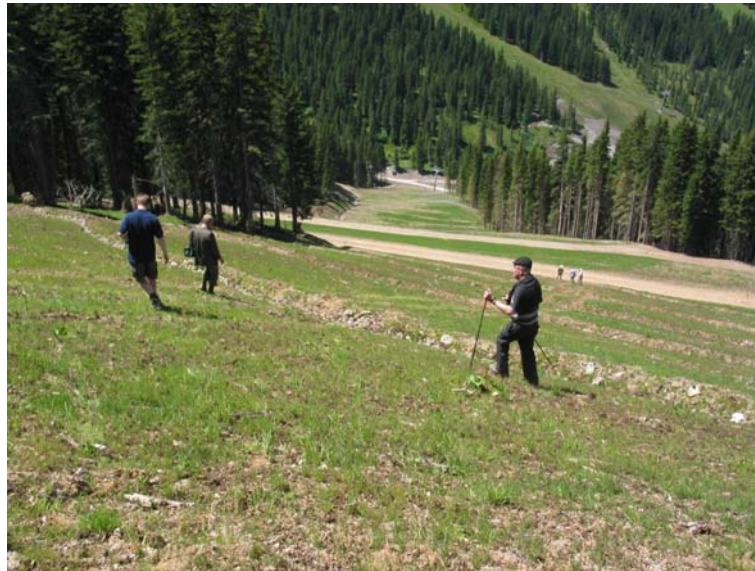
Abb.21: Im Almbereich wurde ein Hang für eine Schiabfahrt geplant. Das Oberflächenwasser, welches nicht versickert, muss mittels breiter Quergräben in den angrenzenden Wald abgeleitet werden. (Foto Legner)

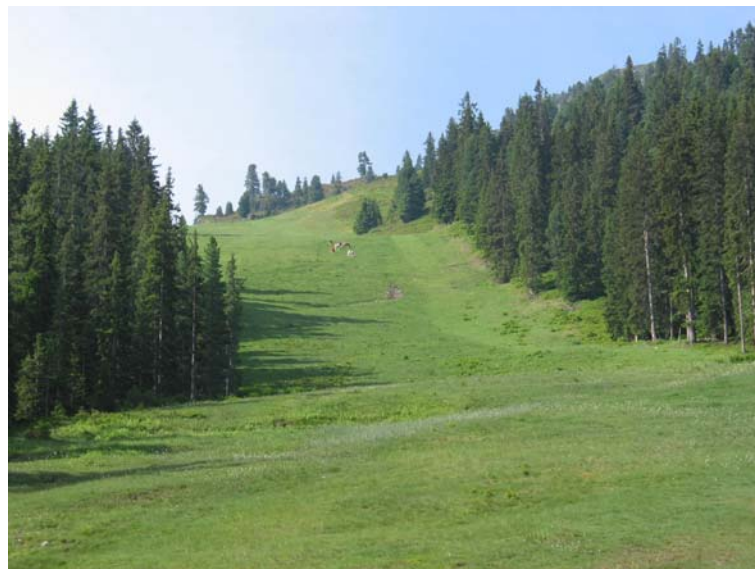
Abb.22: Eine im Almbereich angelegte Schipiste. (Foto Legner)

Durch die durchgeführte Geländekorrektur fehlen die so wichtigen Geländeunebenheiten, wo das Oberflächenwasser zurückgehalten wird und in den Untergrund versickern kann. Durch breite Quergräben muss das

Oberflächenwasser in den benachbarten Wald geleitet werden, wo es wiederum Erosionsschäden verursachen kann. Durch die Geländekorrektur wurde der gewachsene Boden zerstört (strukturloses Bodenprofil). Auch die ursprüngliche Pflanzendecke wird meist vollständig zerstört. Nach Rekultivierung und Begrünung entwickelt sich eine Kunstwiese. Auf einer planierten und wiederangesäten Pistenfläche, welche auch als Weide benutzt wird, ist der Oberflächenwasserabfluss mehr als doppelt so hoch wie durch einen Schibetrieb unberührte Fläche (66,0% zu 30,6%). Das Verhältnis beim Bodenabtrag pro 100 m<sup>2</sup> beträgt 3,1 kg zu 0,2 kg. (Schlägel 1987 zit. nach Loizl, 1990).

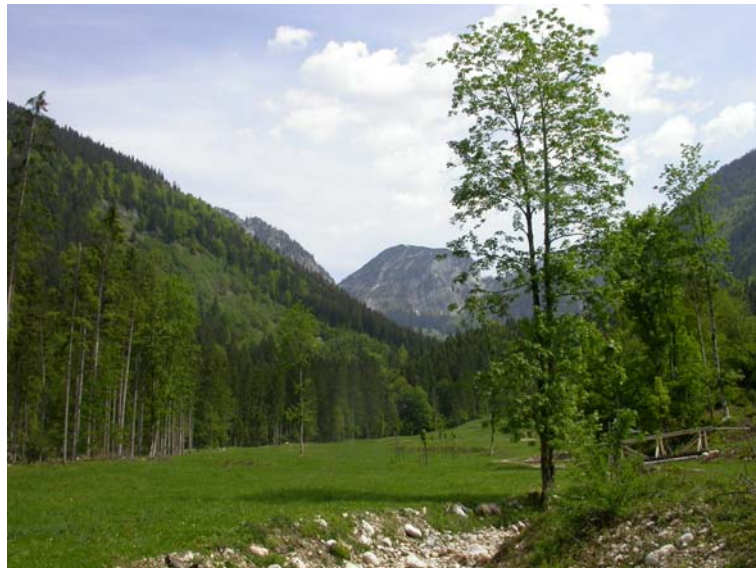
Abb.24: Bei einer Wald-Weide-Neuordnung neu angelegte Reinweideflächen auf der Rettenbachalm / Bad Ischl.

Auf der Rettenbachalm findet zur Zeit eine Wald-Weide-Neuordnung statt. Auf den ebenen Flächen werden 40 ha Reinweidefläche geschaffen. Um die Reinweidefläche wird zusätzlich 40 ha Wald aufgelichtet. Durch diese weideverbessernden und futterertragsteigernden Maßnahmen werden 300 ha Wald von der Waldweide entlastet. Bei der Wald-Weide-Neuordnung wurde getrachtet, dass der Baumbestand entlang der Bachufer und auf den Überschwemmungsflächen erhalten bleibt.

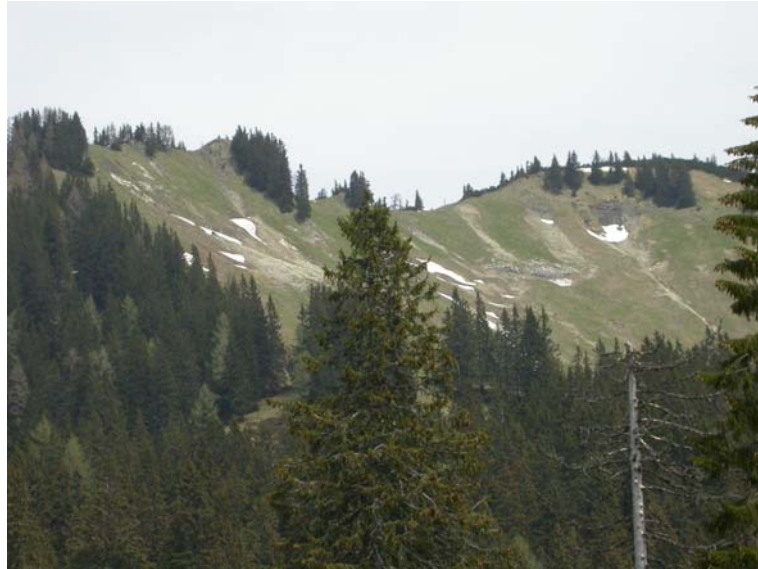
Abb.25: Blaikenbildung im Weidegebiet der Hinteralm. In den letzten 40 Jahren ist das Flächenausmaß der Blaiken unwesentlich größer geworden.

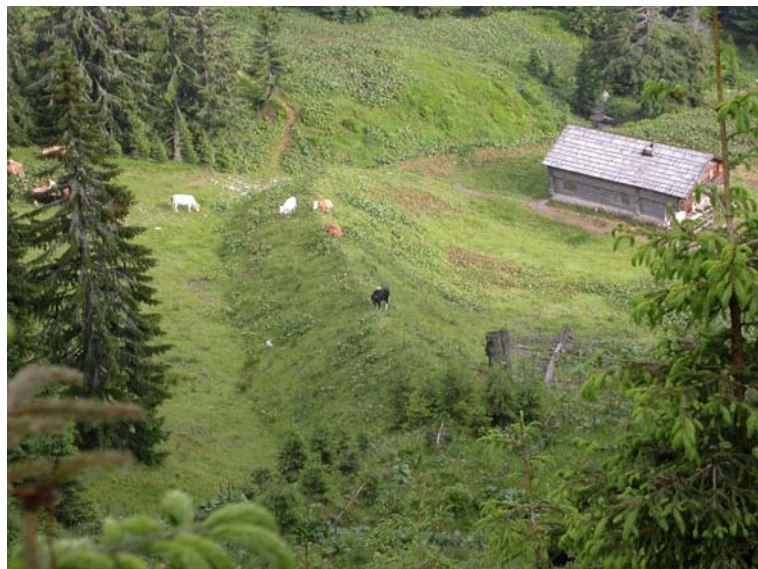
Abb.26: Die Almhütte der Hinteralm /Bad Ischl.

Sie wurde in den 80er Jahren neu errichtet. Bald darauf wurde sie von einer Lawine ca. 100 m vom gemauerten Steinfundament verschoben und erlitt erhebliche Schäden. Das Bauwerk wurde mit Windenzug

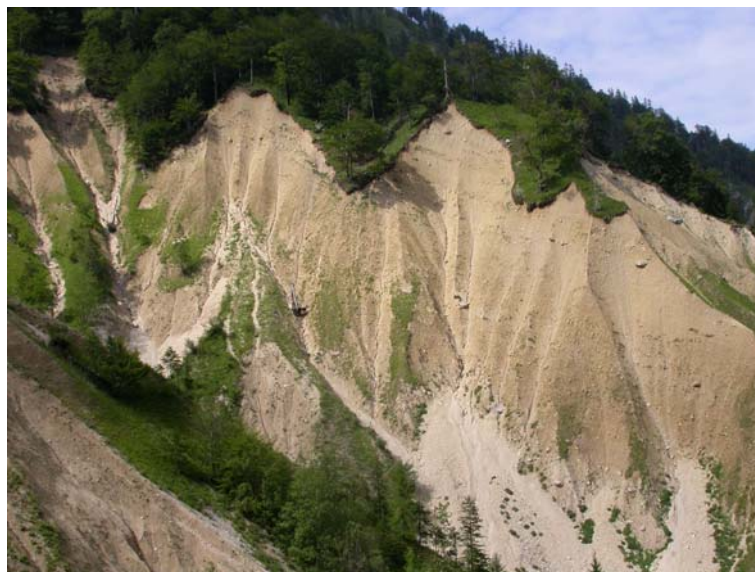
Abb.27: Erosionsfeilen im Gimbachtal / Ebensee. Sie sind natürlichen Ursprungs. Im Jahr 2002 wurde im Gimbachtal /Ebensee durch ein Starkregenereignis die Weideflächen überschottert.
